القاهرة التاريخية
HISTORIC CAIRO

قصير الأمازيغيات

والمنطقة المحيطة زاوية وخانقاه ايدكين البندقداري
سبيل وكتاب علي اغا دار السعادة

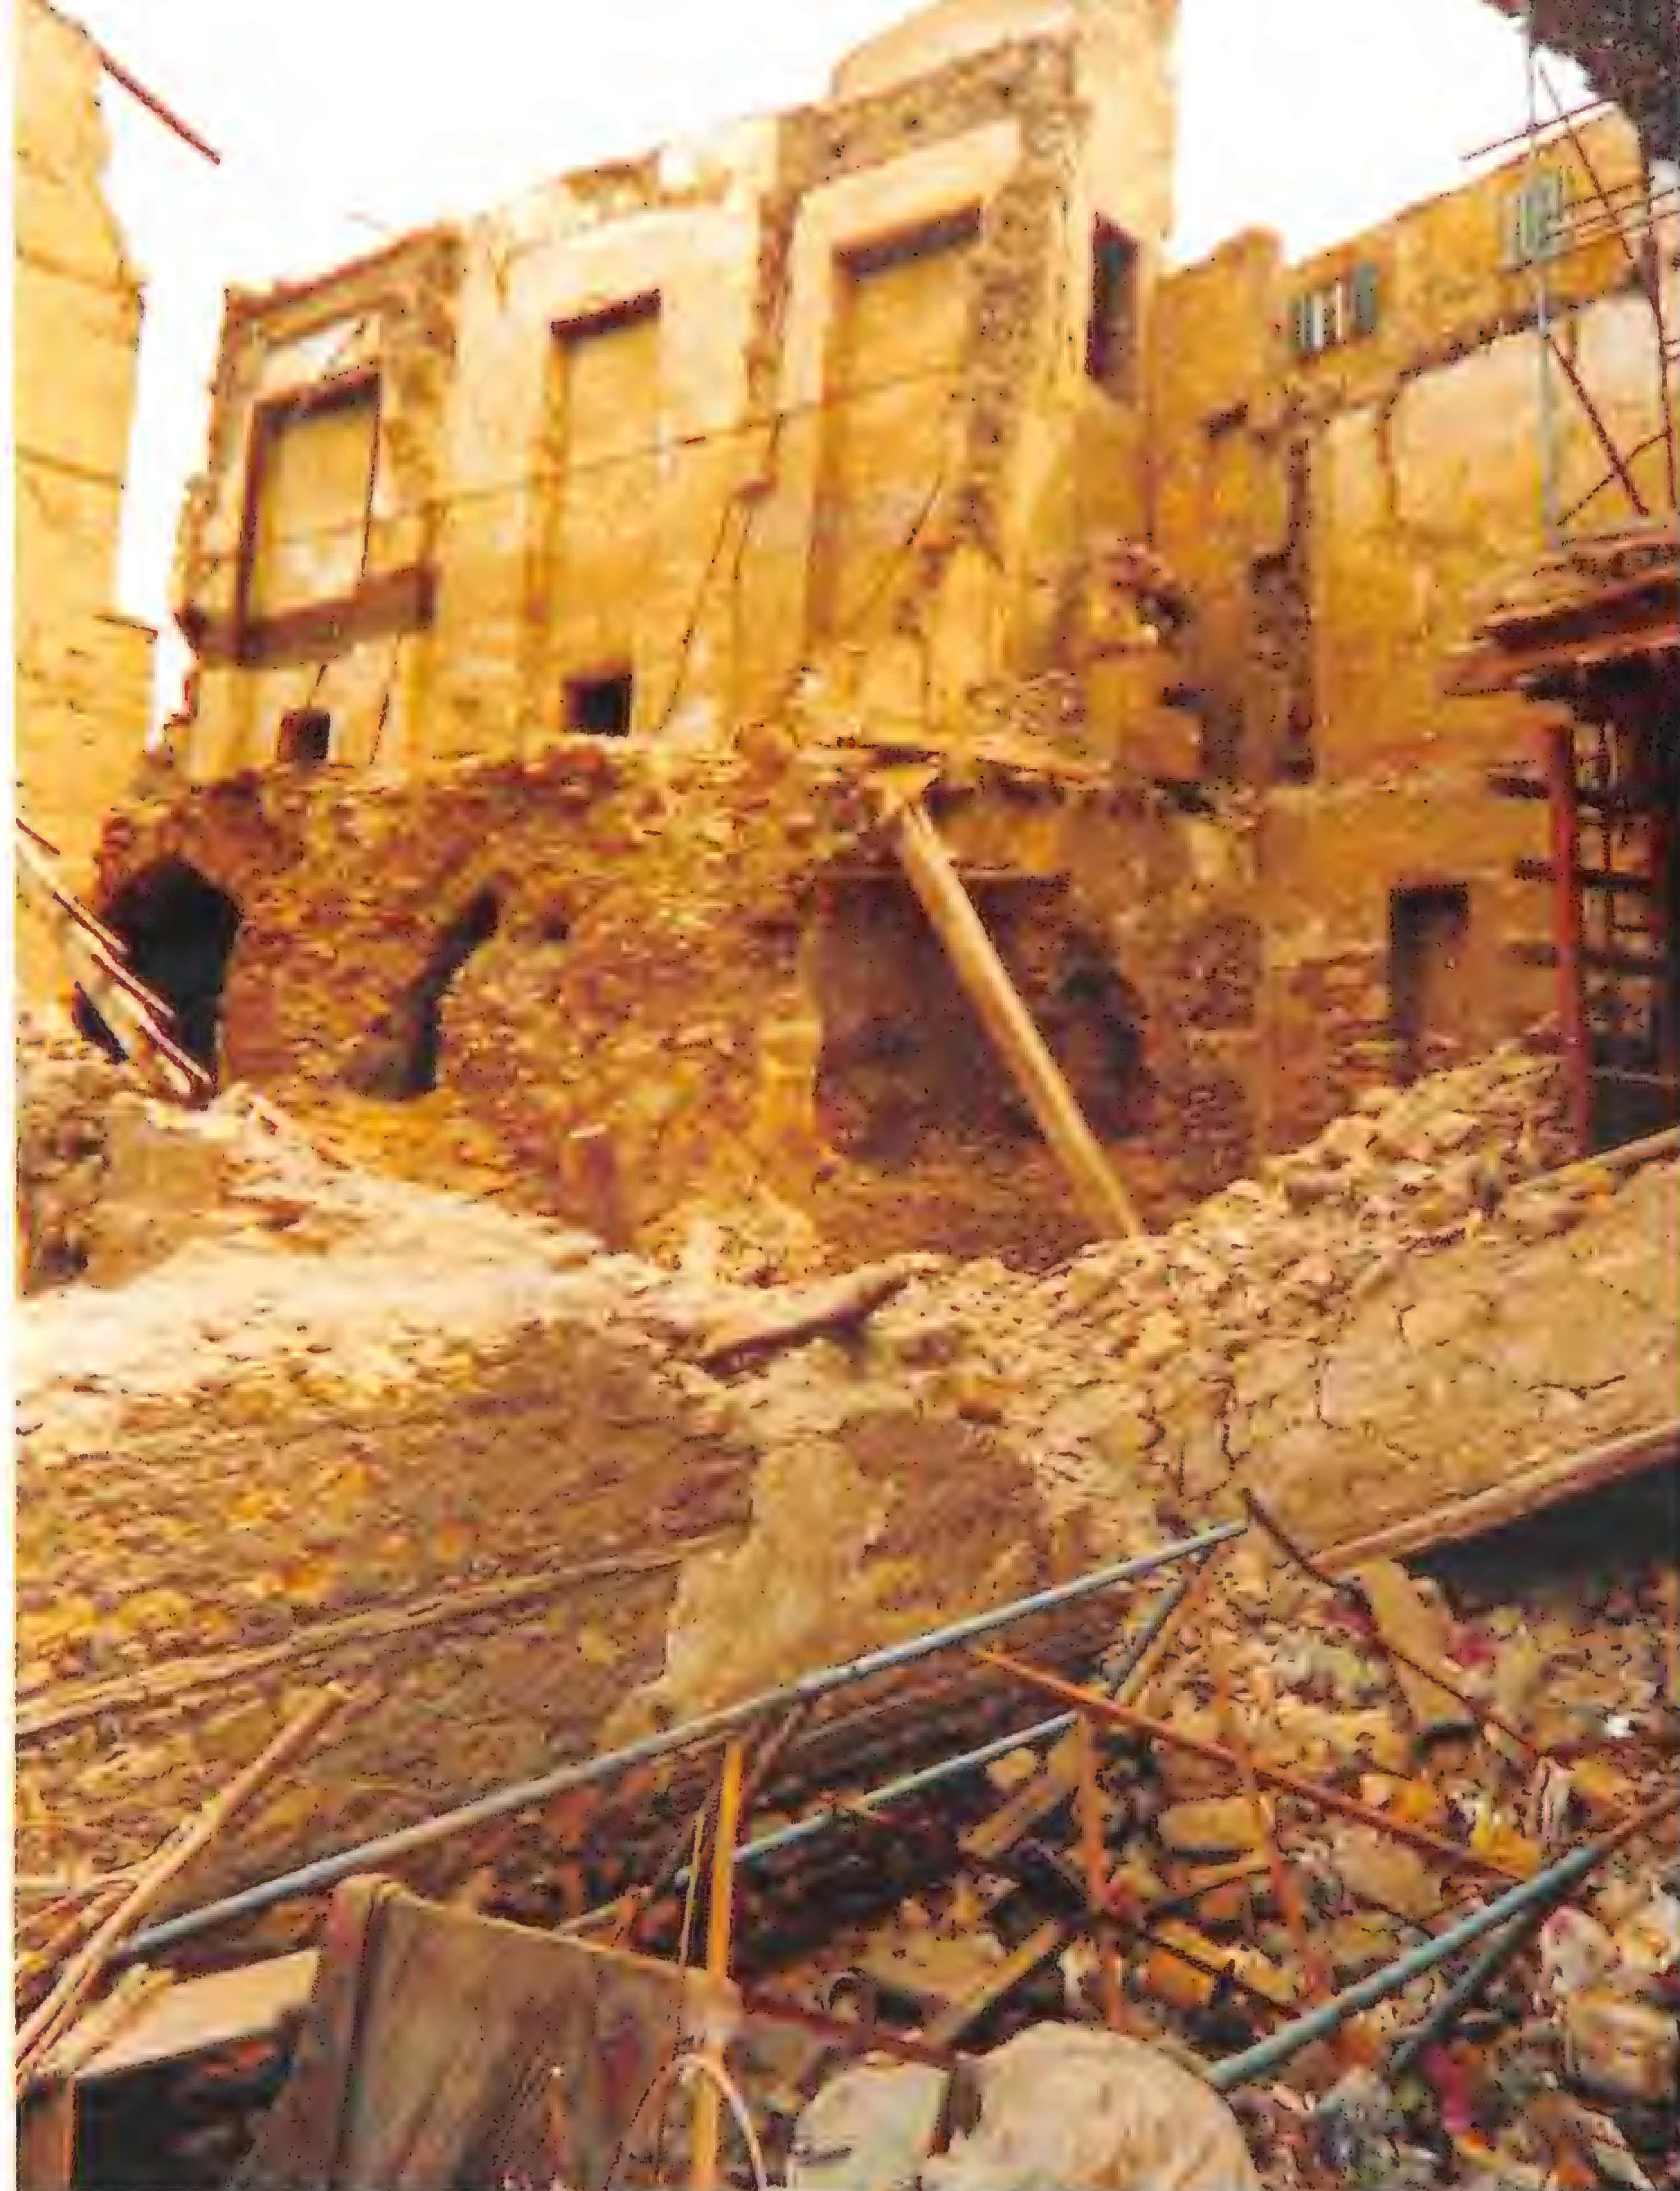
لقطات تعبر عن حالة
القصر حتي أحدث
الإنهيارات به ومدي تأثر
المبني بتلك الإنهيارات

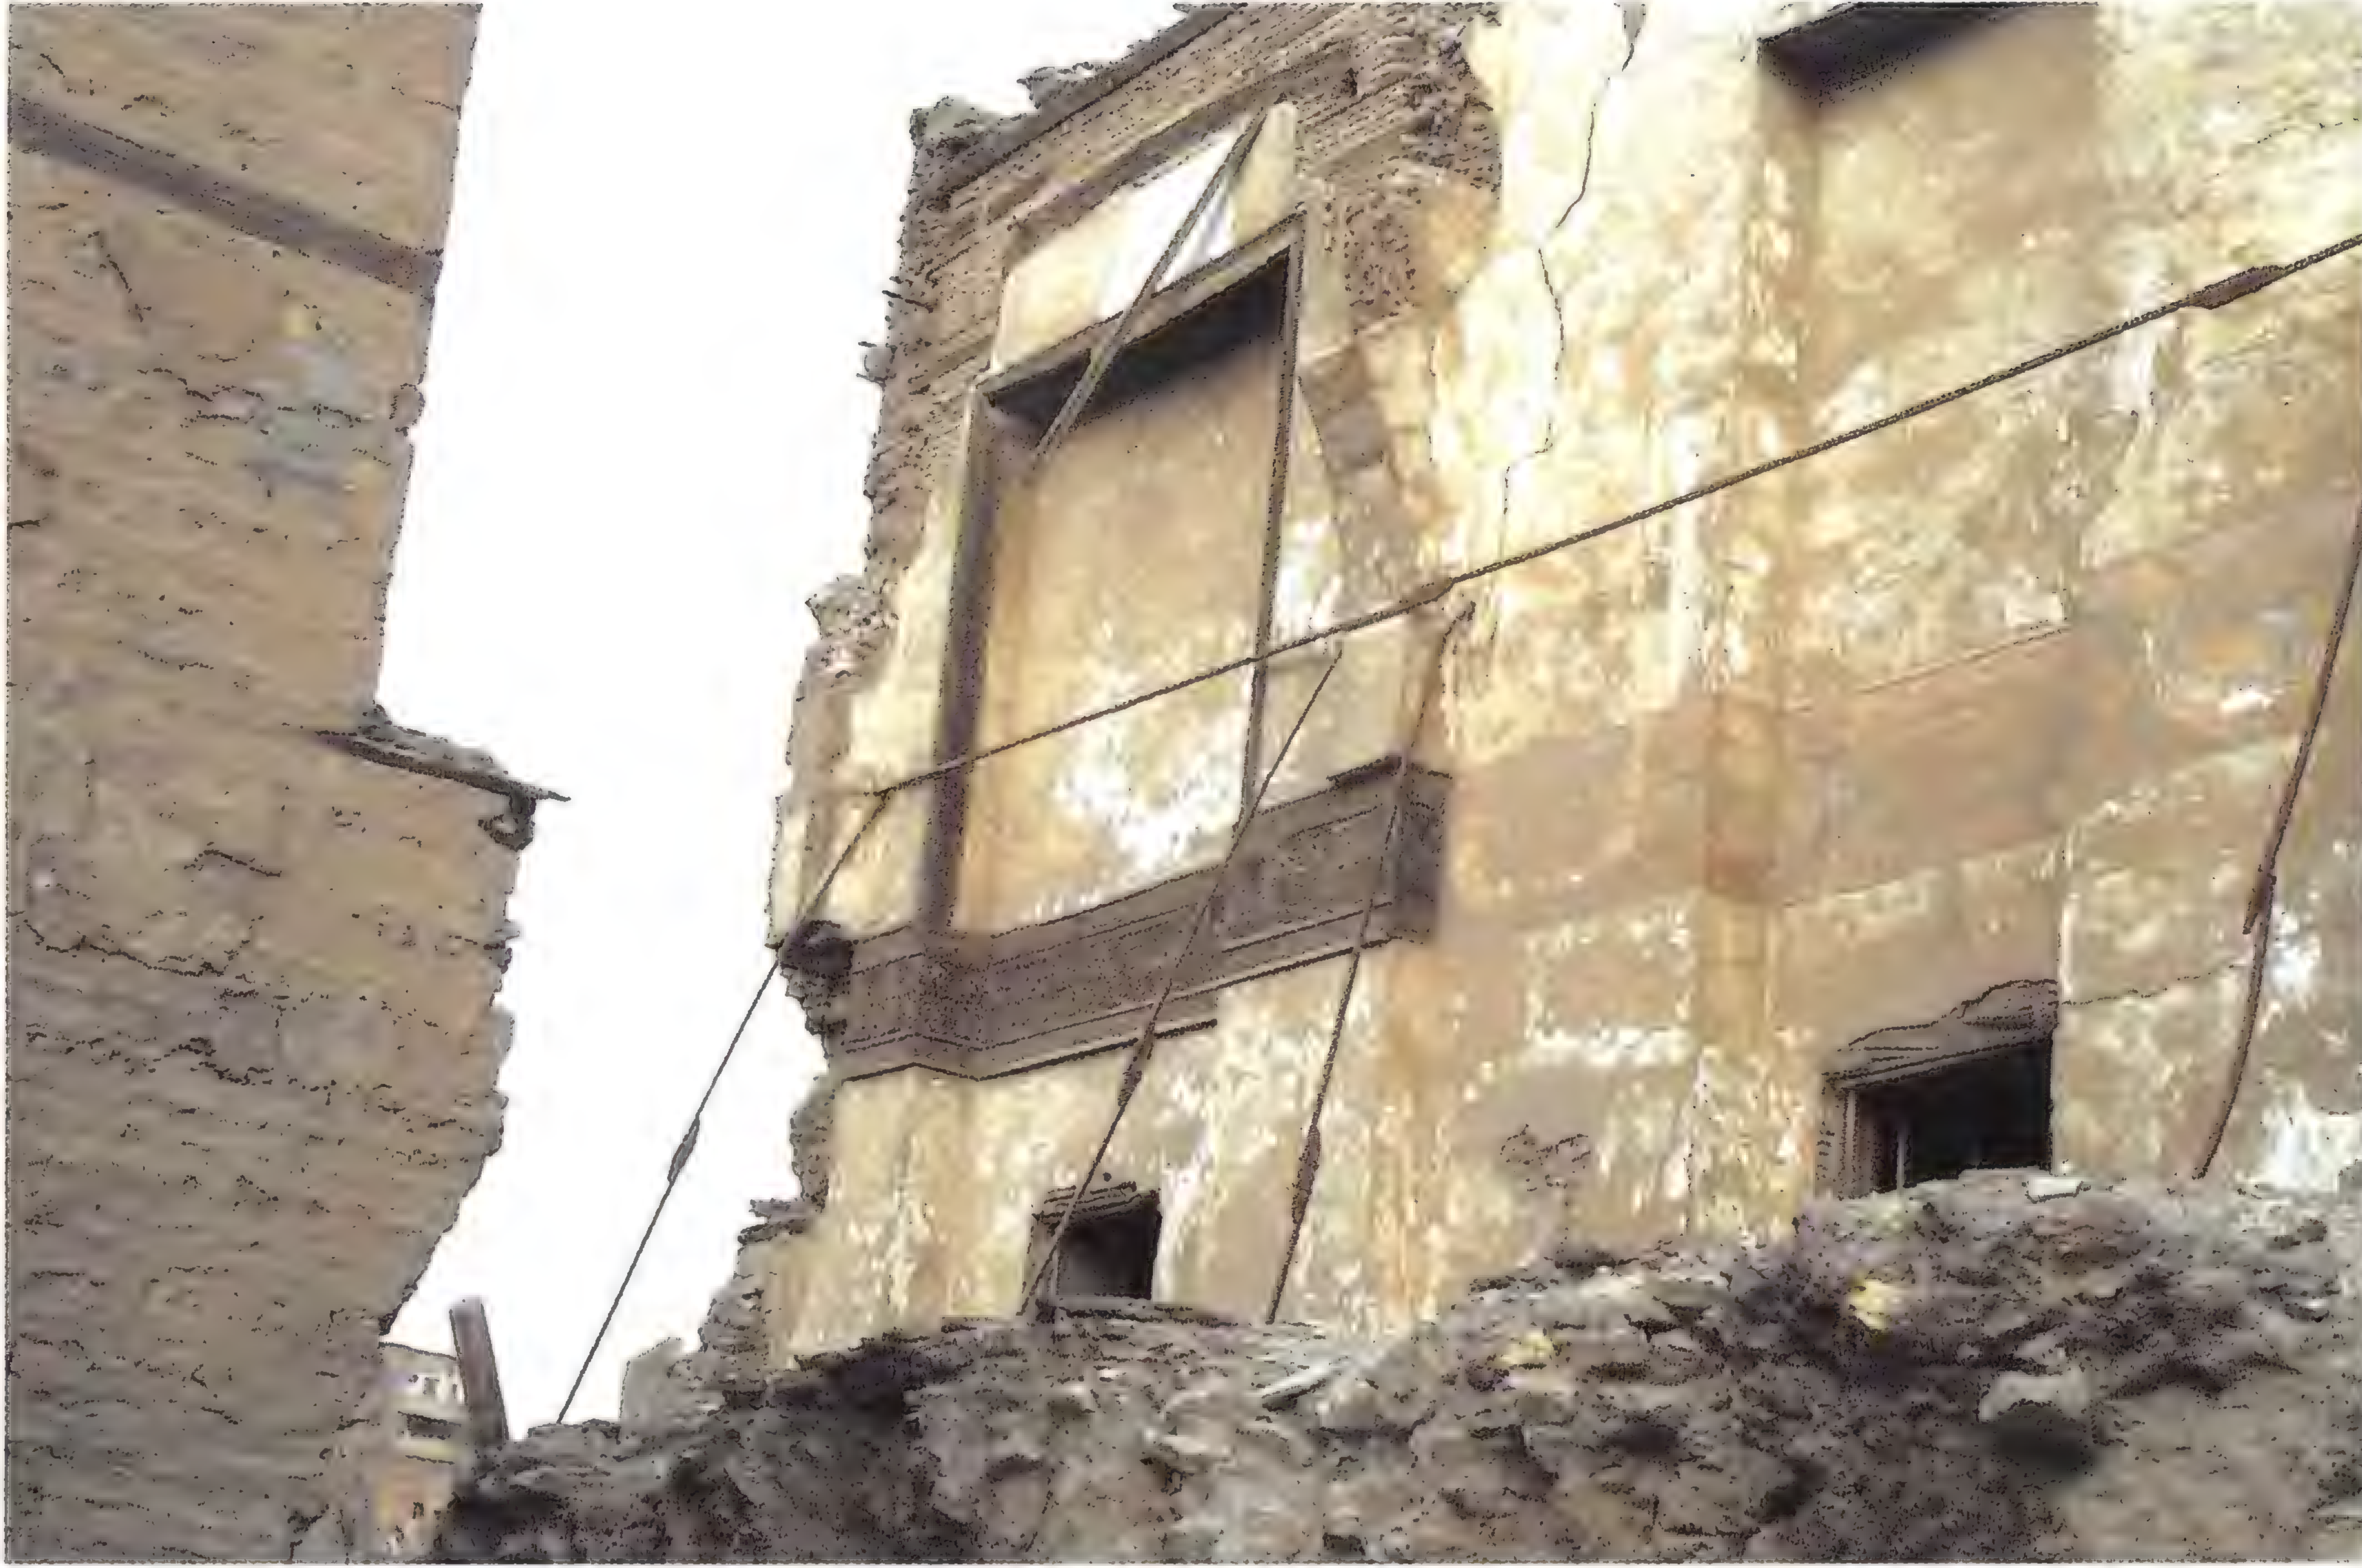
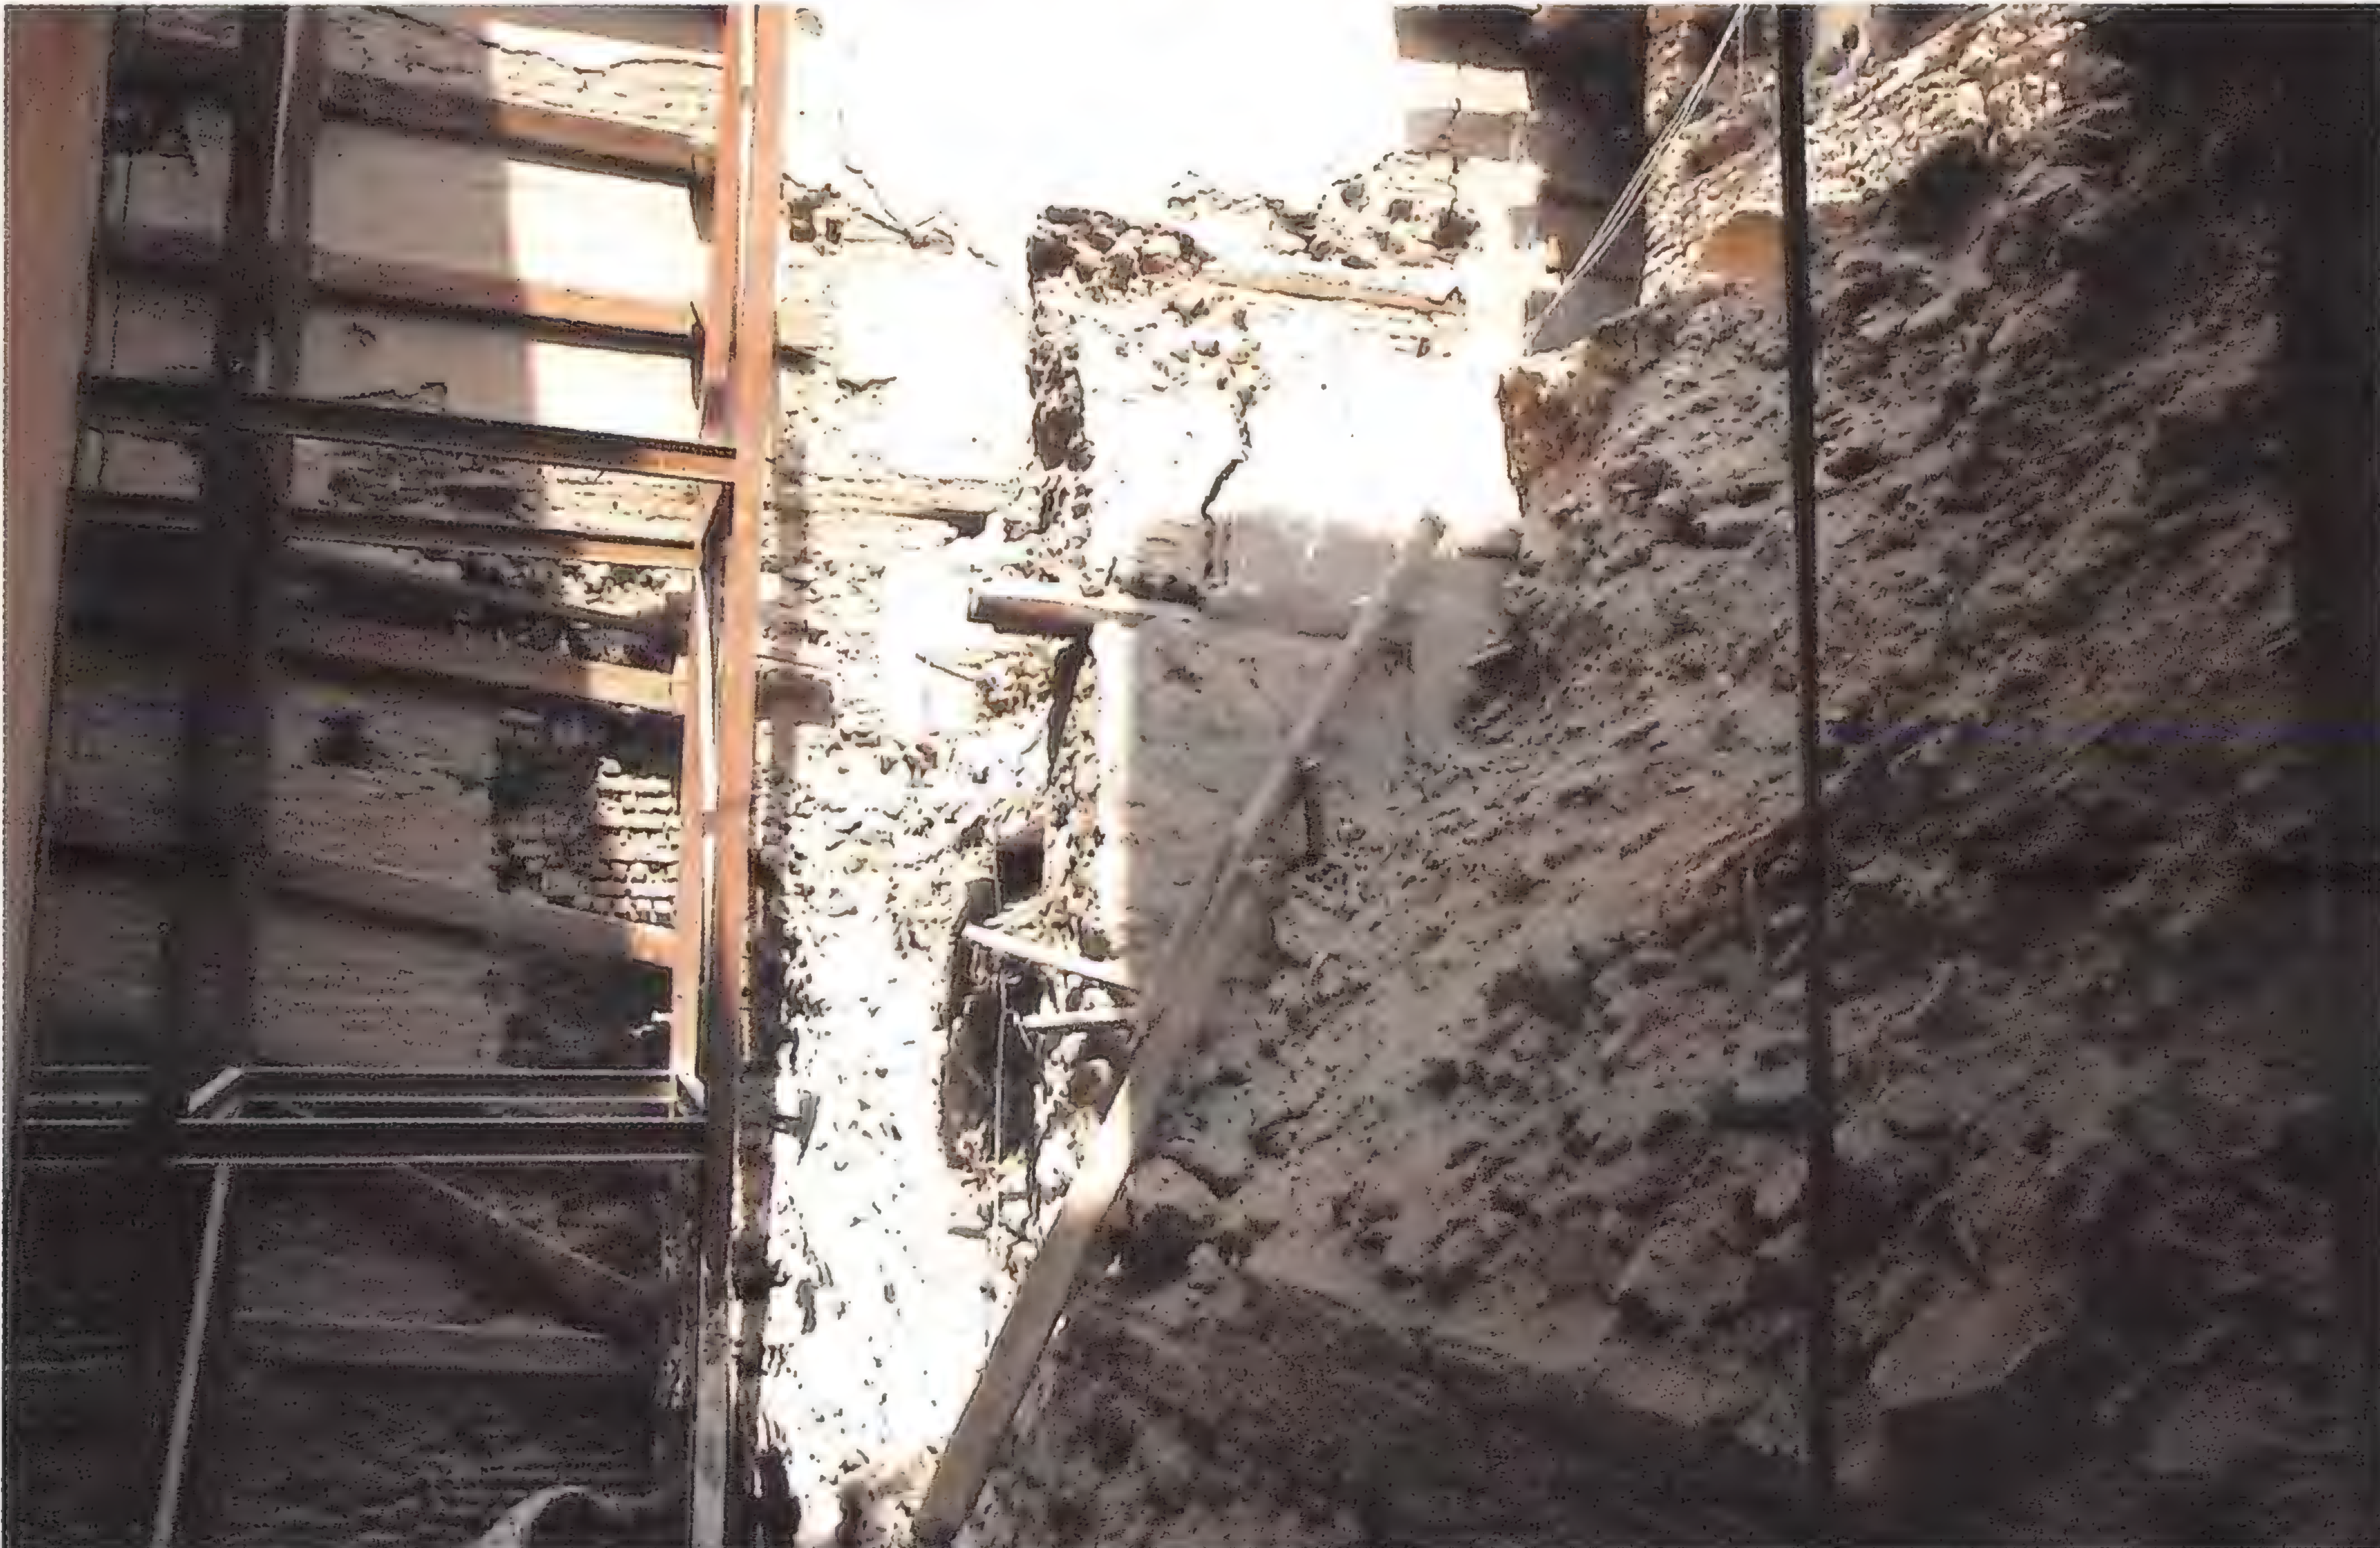
بقايا الحرمك في حالة آيلة للسقوط
حائط بإرتفاع شاهق يكاد ينهار
بكامله علي منطقة سكنية مزدحمة

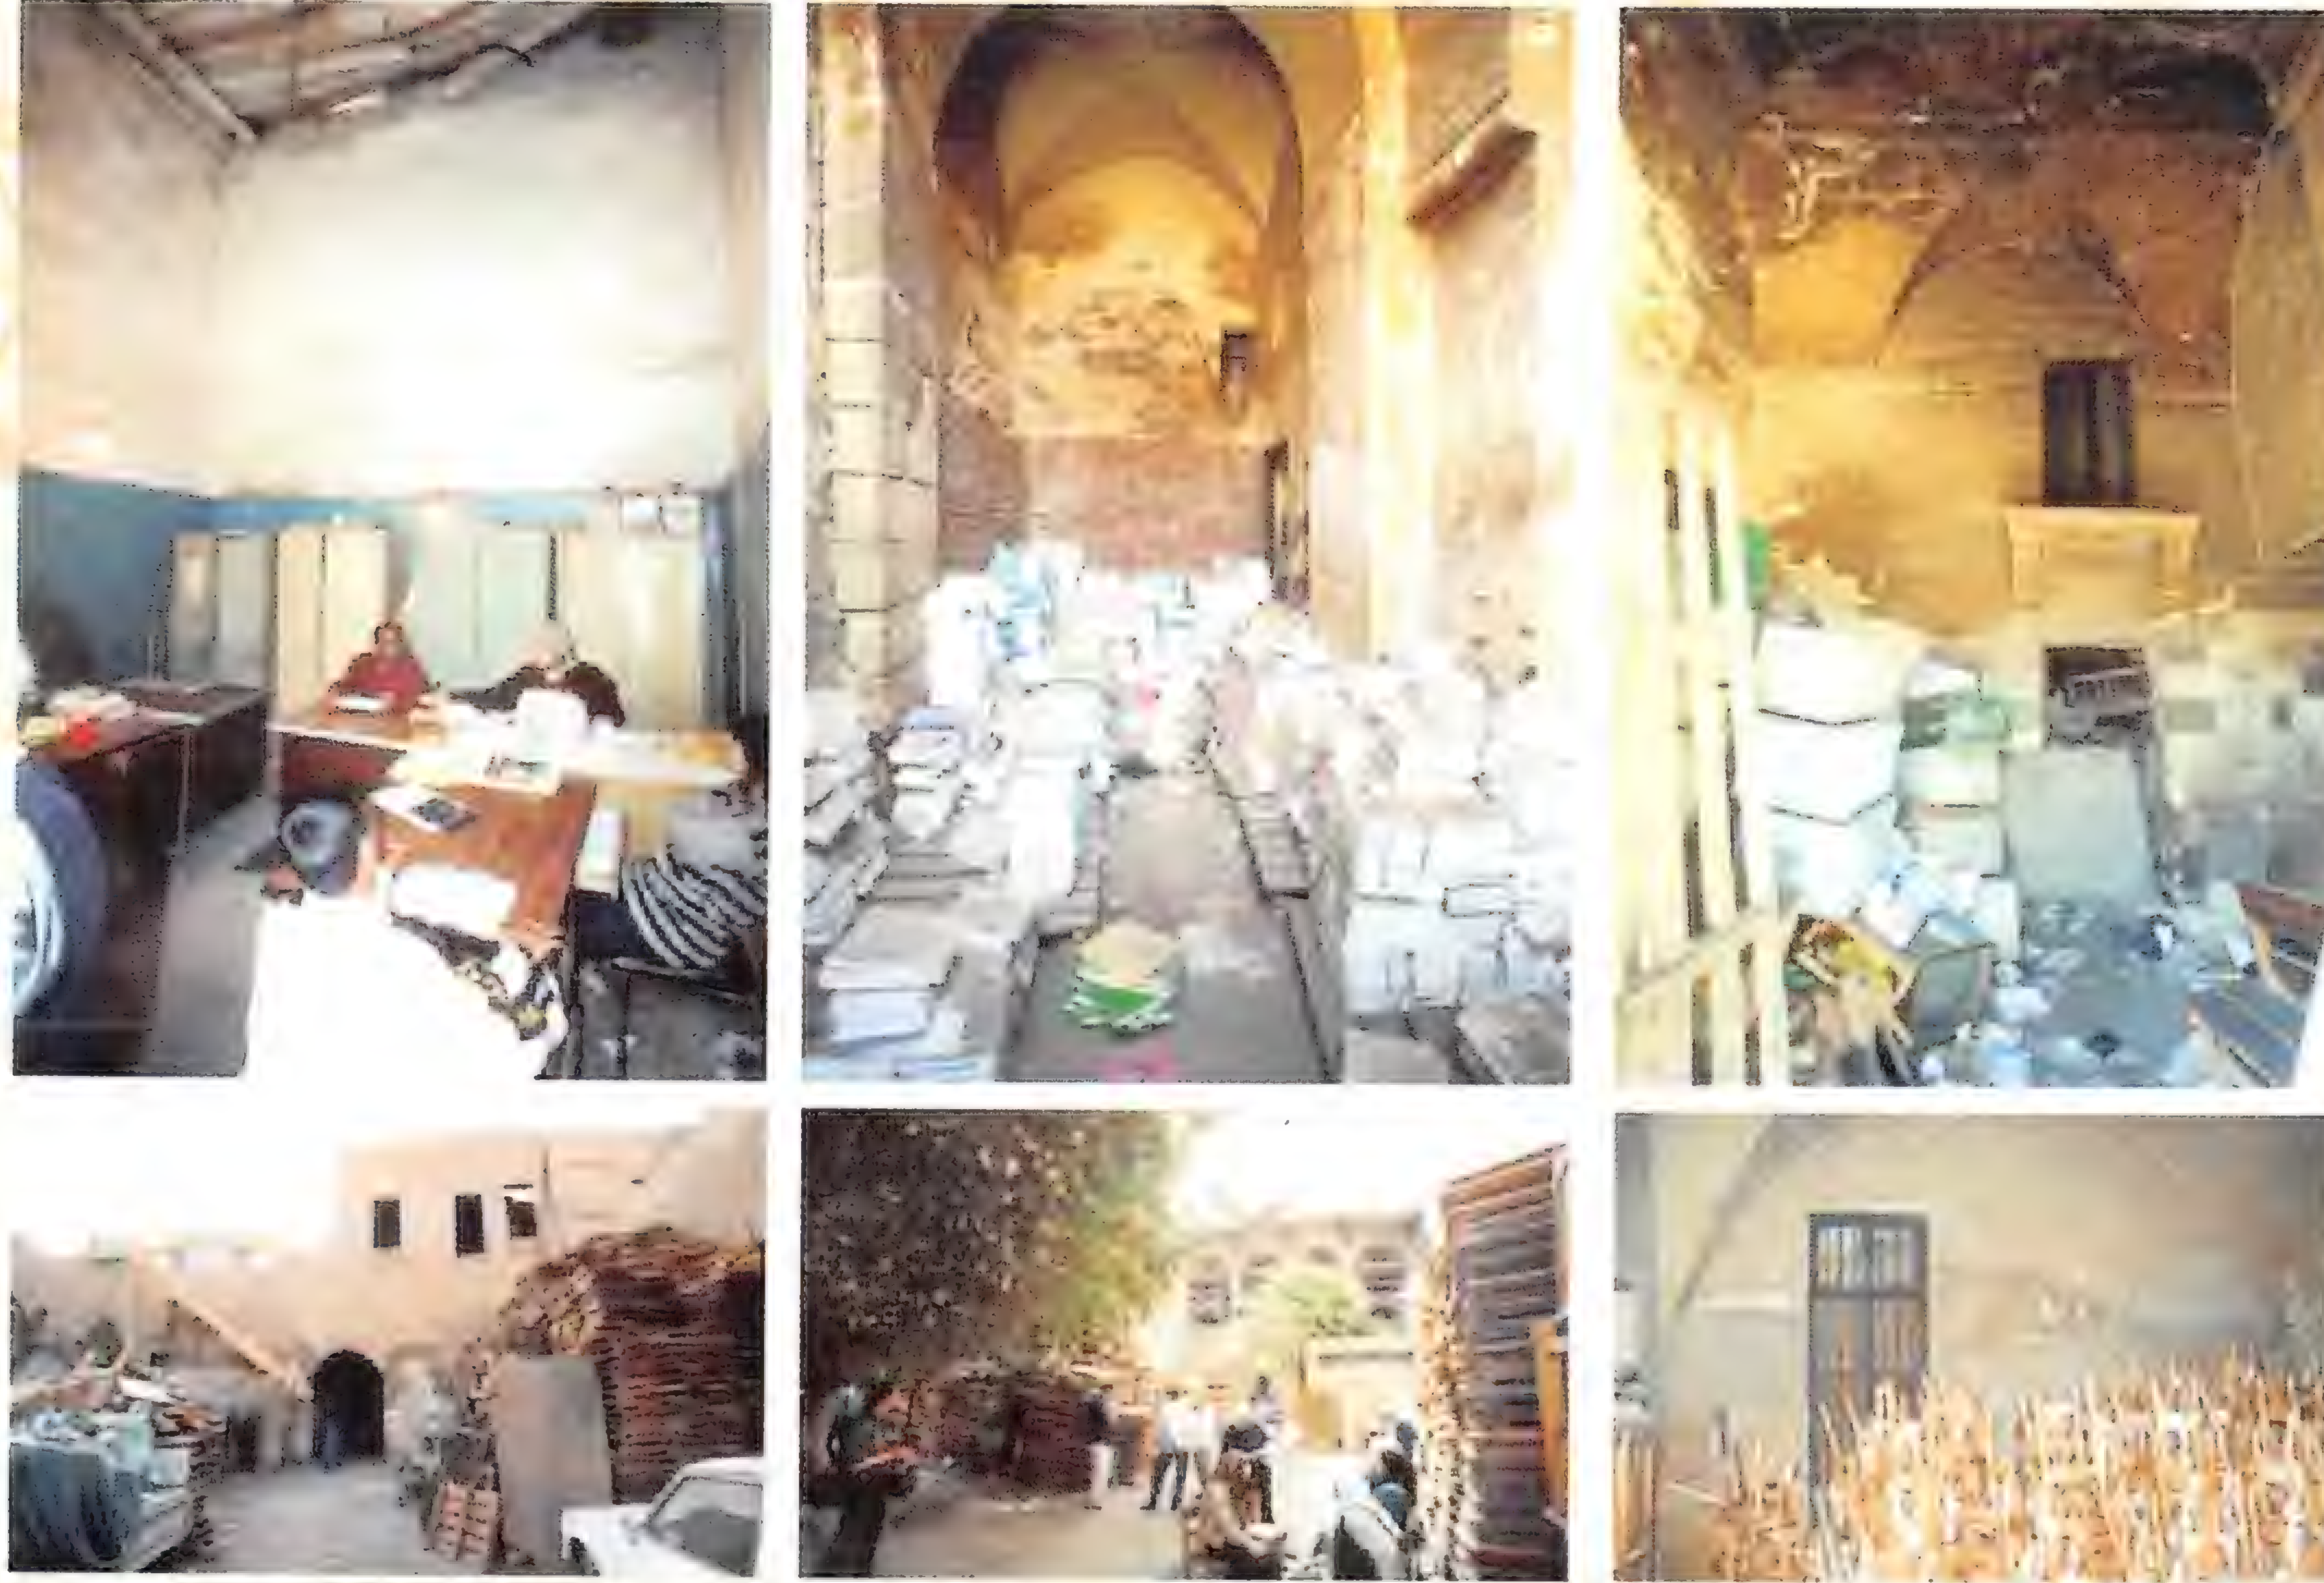
مخازن وزارة التربية والتعليم والتي ساهمت في تدهور المبنى علي مدي أعوام طوال

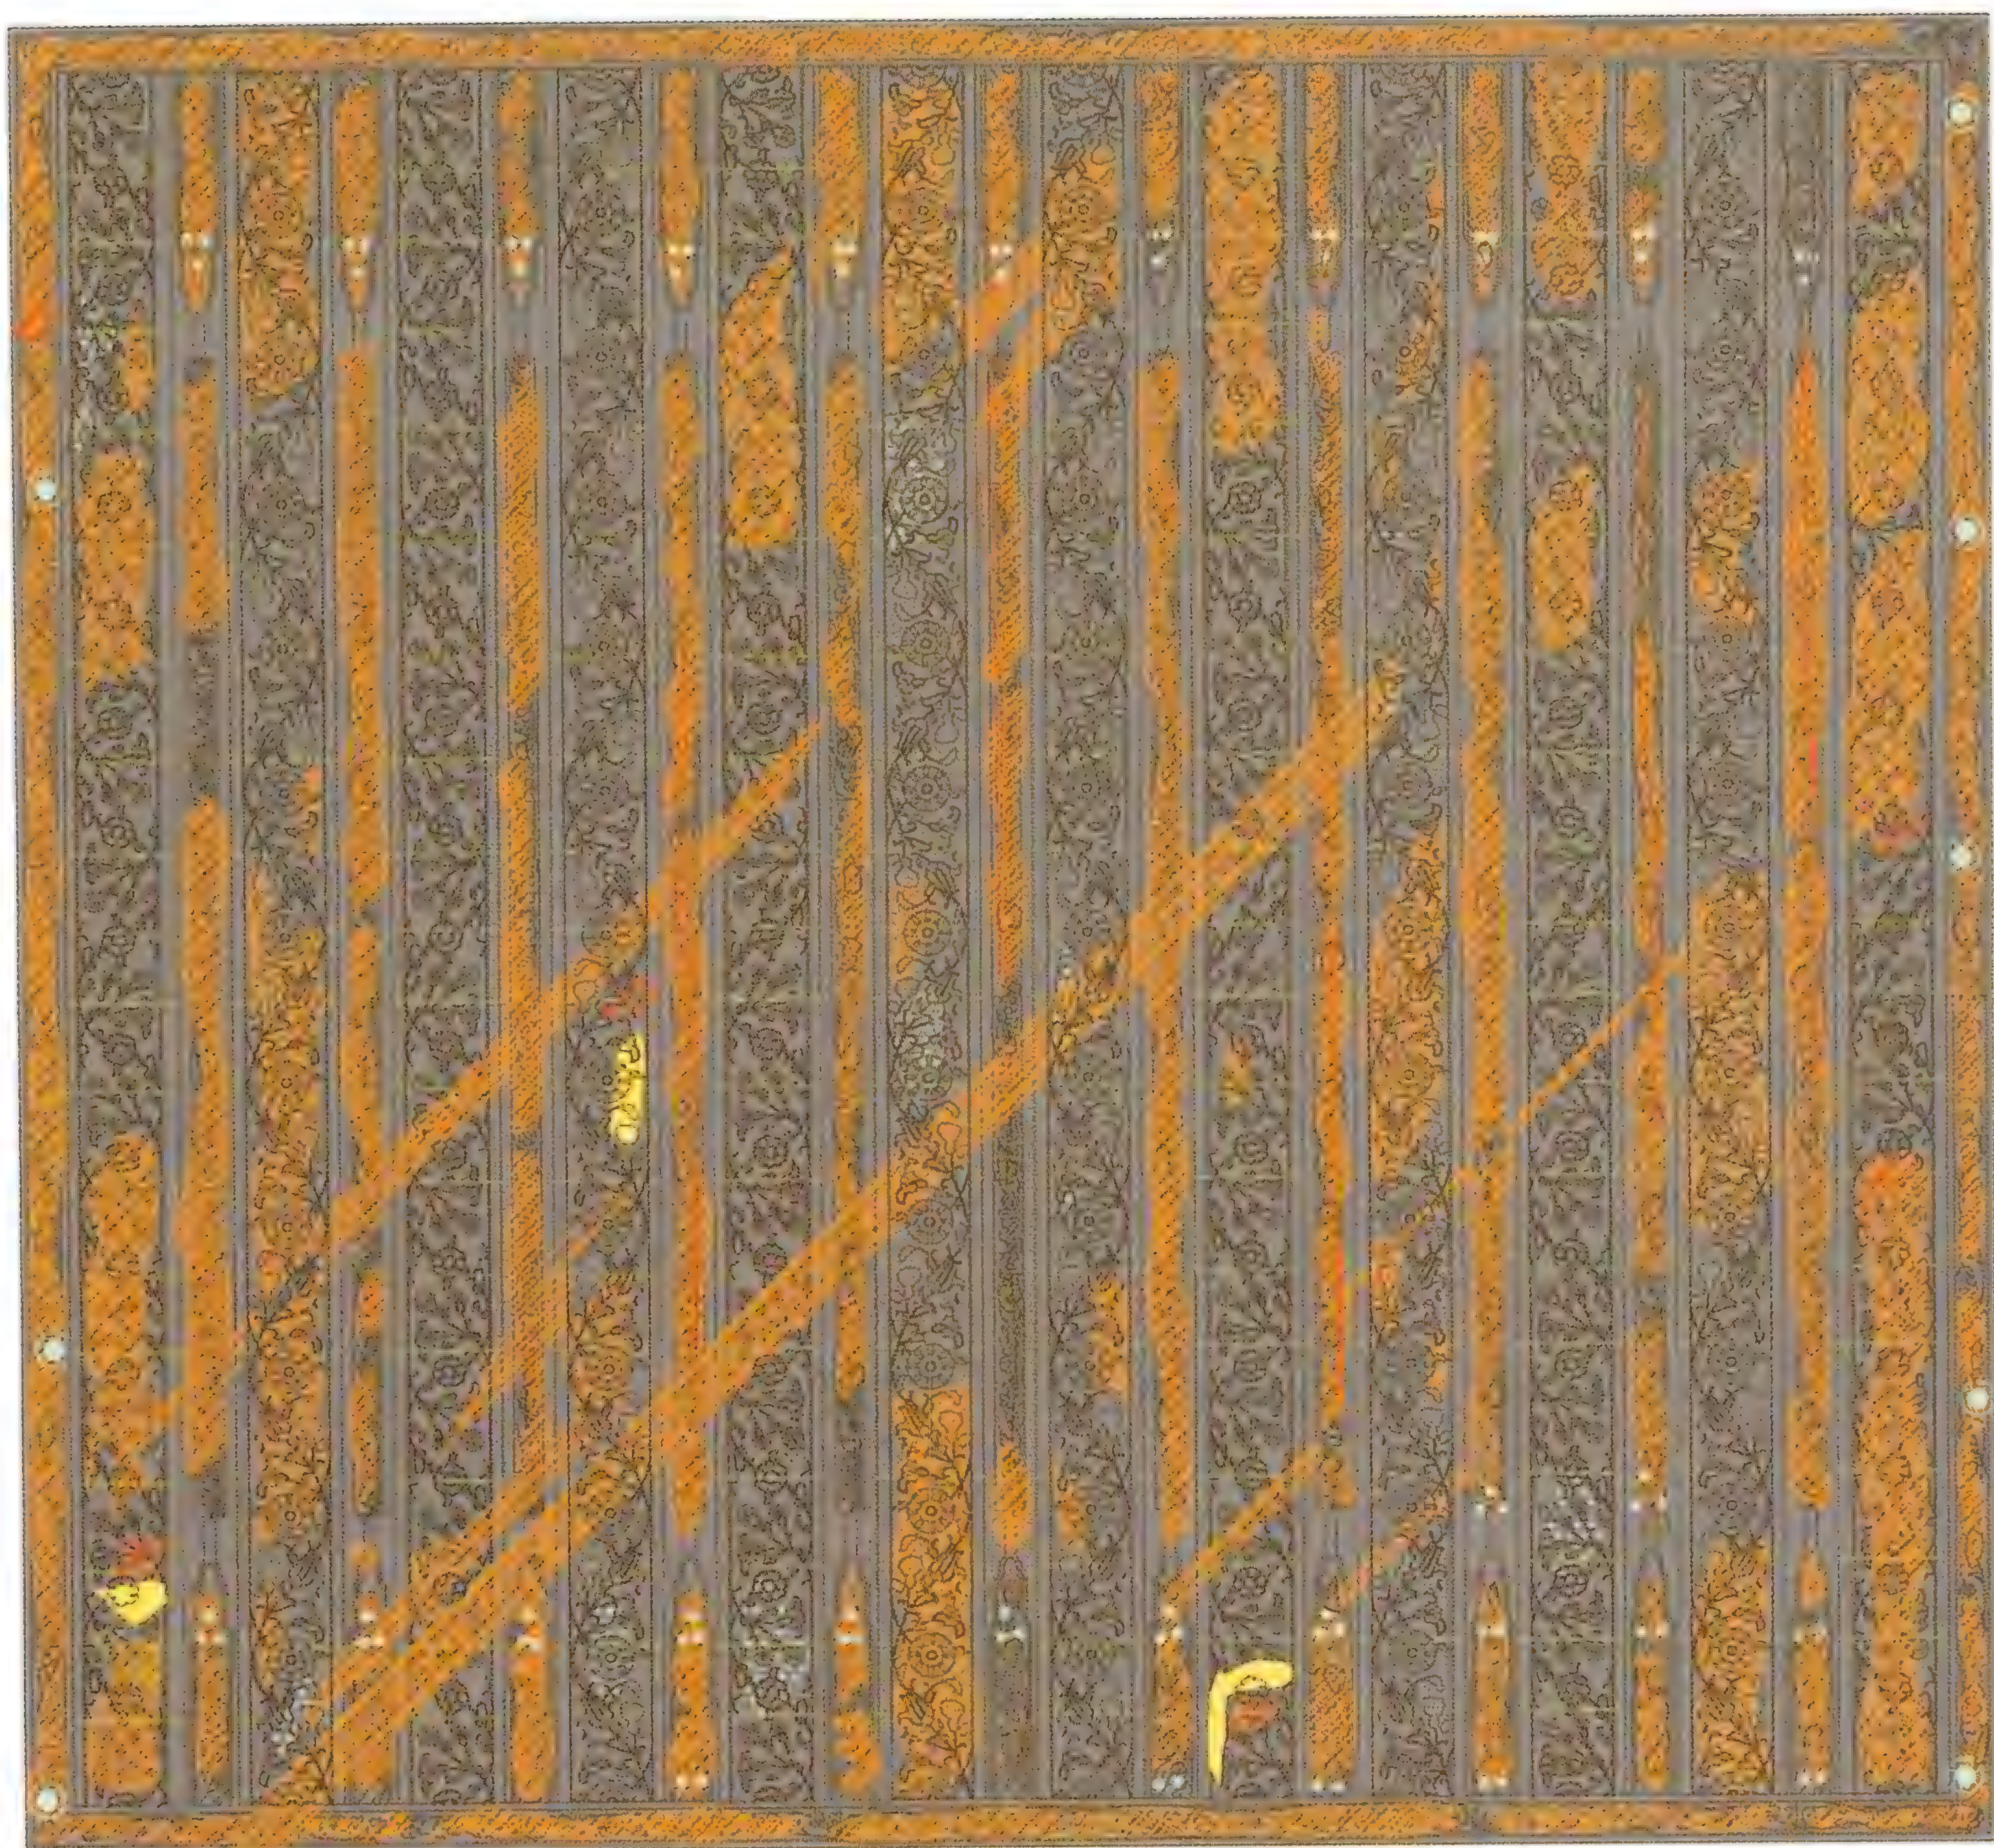
التوثيق المعماري لسقف السبيل موضحاً عليها مظاهر التلف

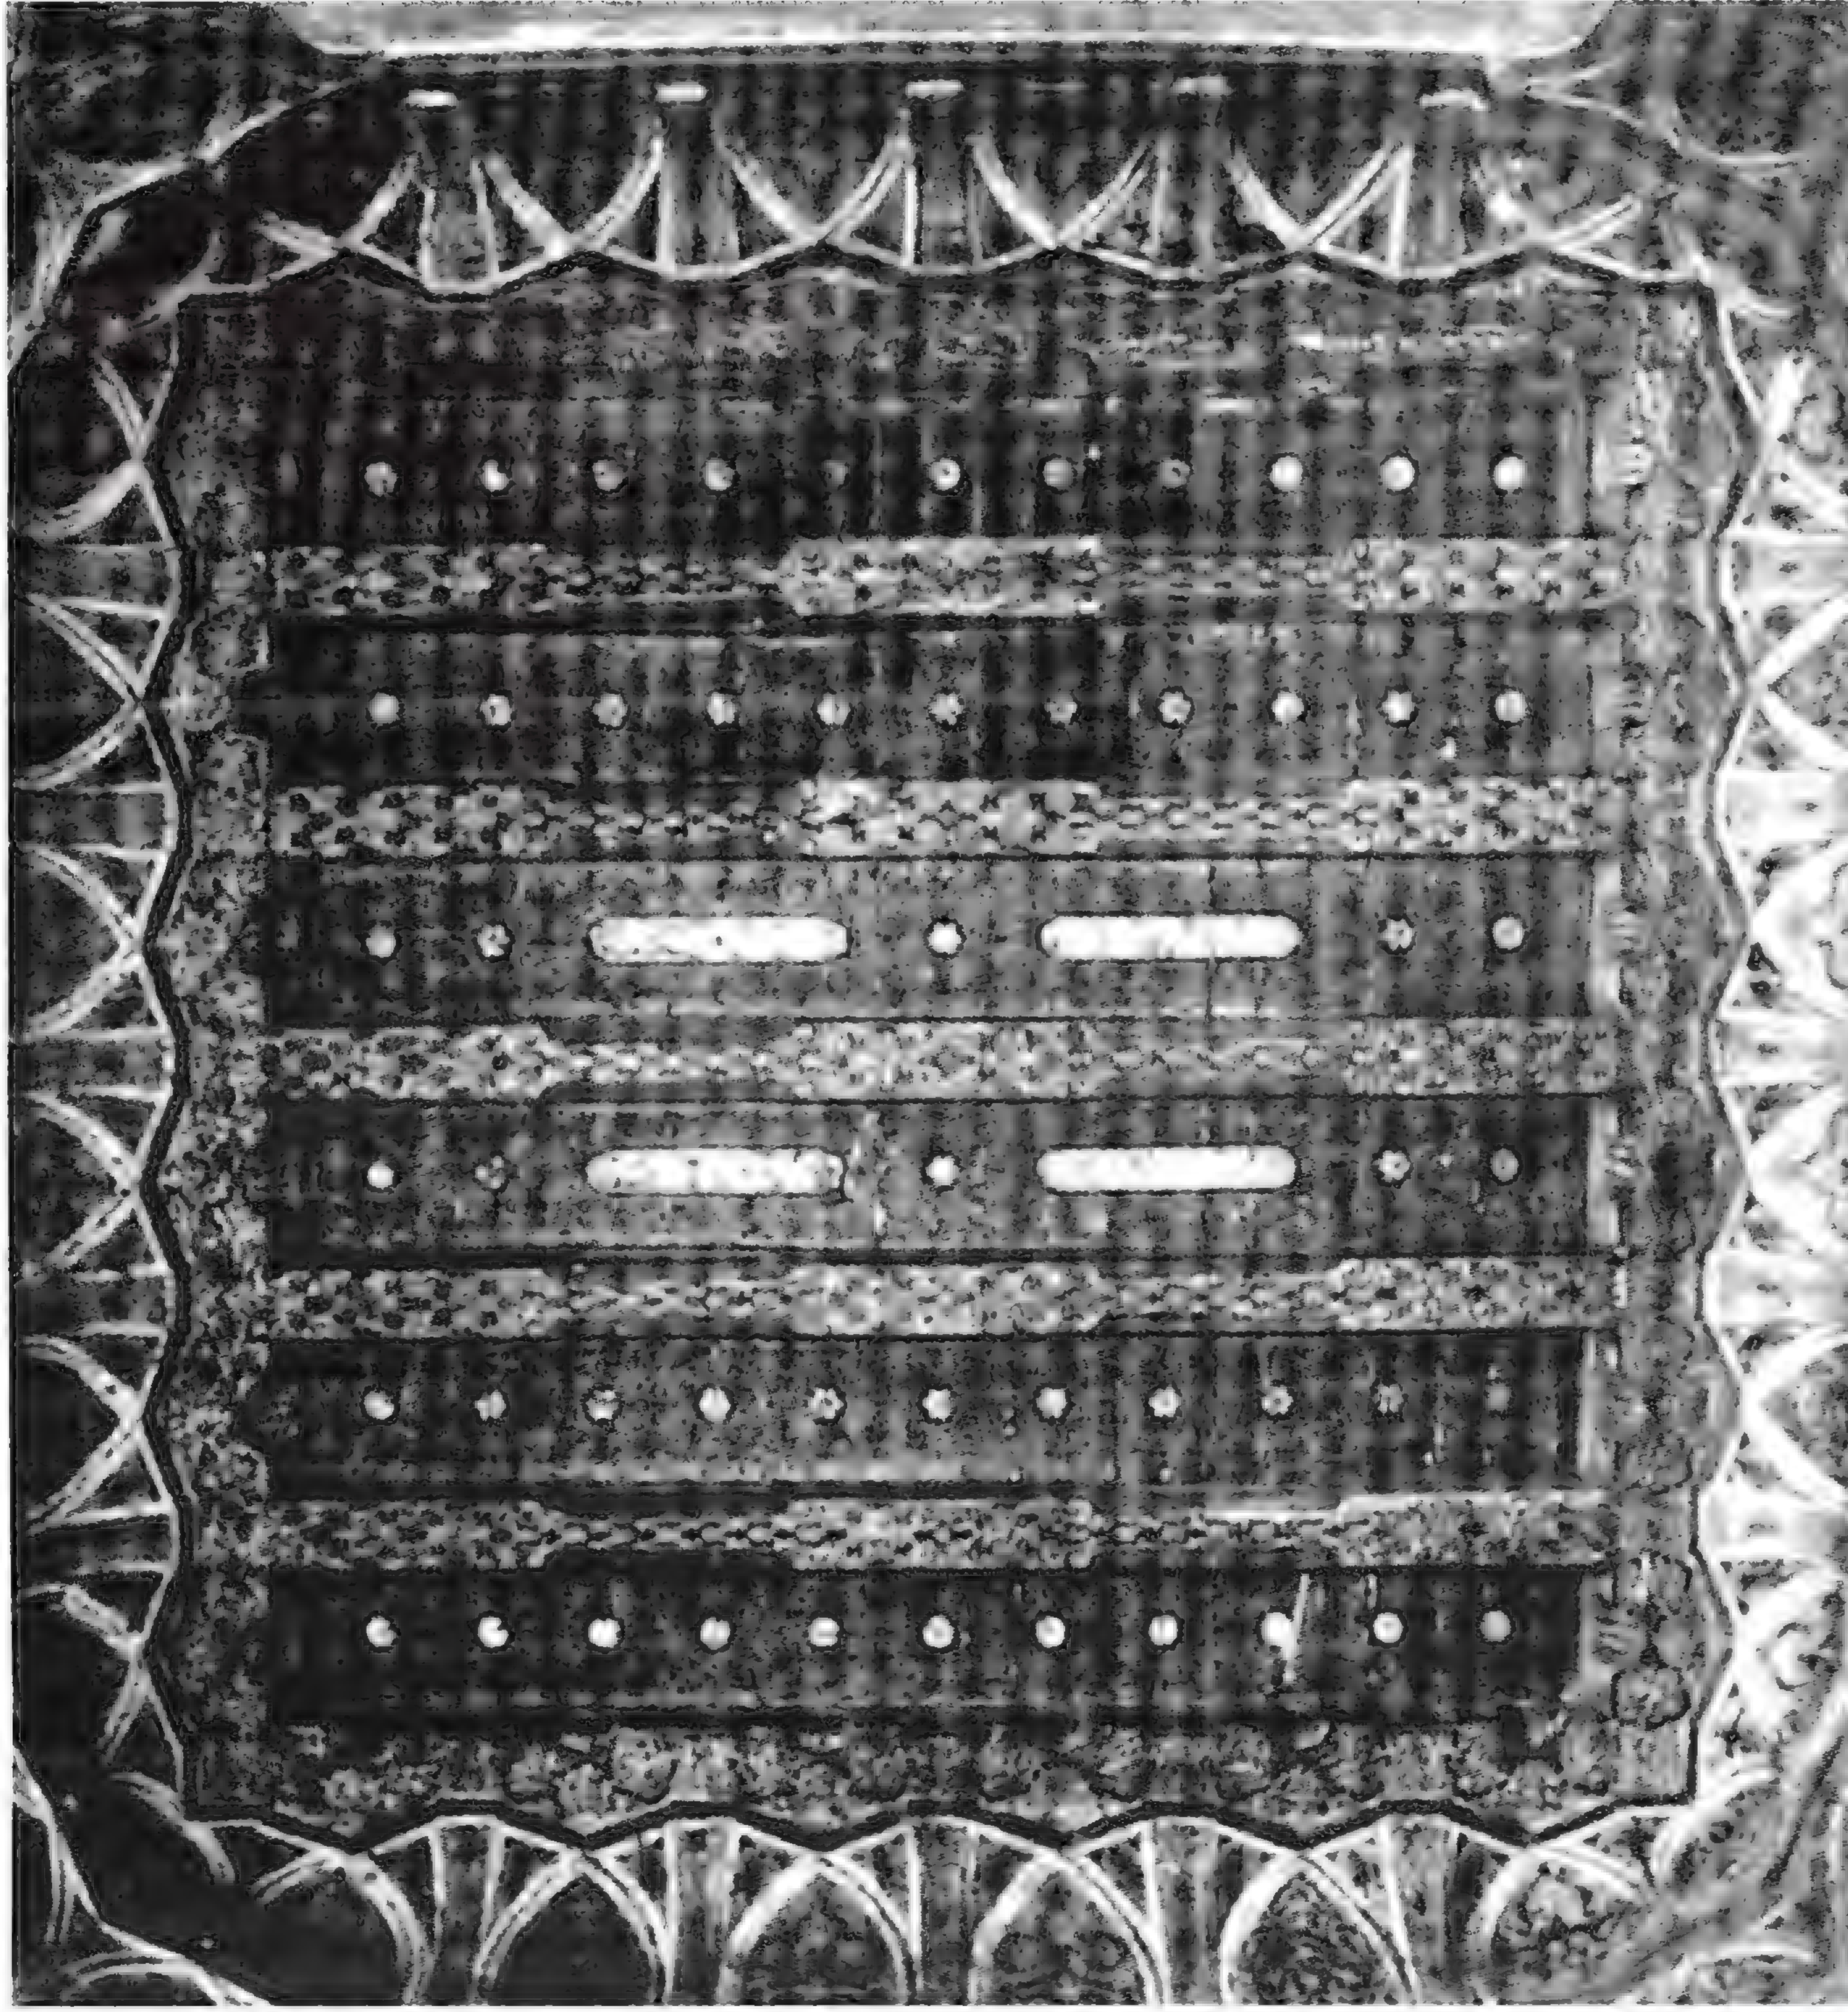
١٢- انهيار جزء من القصر أدى لفقد سقف خشبي بقاعة الحرم لك وتحوله إلى قطع صغيرة في الرديم وبقايا الانهيار.

صورة للسقف الموجود بإحدى قاعات الحرم لك قبل أن ينهار
